**Hvalsø kirke og stormandsgård.** Ruinkompleks fra nordbotiden, som består af resterne af en kirke og tilhørende stormandsgård med bolig, stalde og hølader, forrådshuse, dyrefolde m.m. Ruinerne ligger på den gamle hjemmemark, hvor man producerede hø til vinterfoder. Med til Hvalsø-gården hører desuden den såkaldte "avlsgård", beliggende ca. 1,3 km længere mod øst; denne indeholder udelukkende ruiner af stalde og udhuse. Fra skriftlige islandske kilder ved vi, at stedet var beboet lige fra den tidligste norrøne kolonisation omkring 985 til engang i løbet af 1400-tallet.

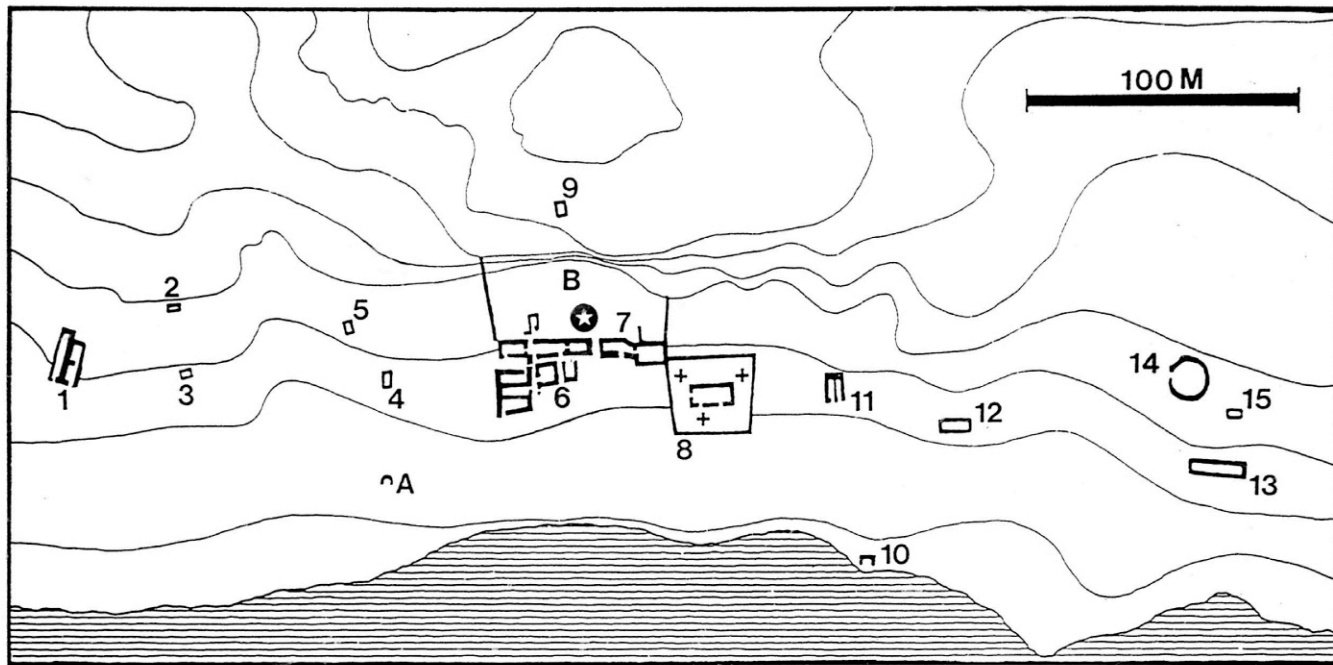
- 8: Kirke
- 6: Bolig
- 1 og 7: Stalde med lader
- 9 og 10: Forrådshuse
- 2, 3, 4, 5 og 11: Udhuse samt stalde  
til får og geder
- 12 og 13: Antagelig avlsbygninger
- 14: Hestefold
- A: Stensat brønd
- B: Dyrefold

**Kirken** (ruin nr. 8). Opført af utilhuggede sten fra det nærliggende fjeld. Væggene oprindelig fuget ud- og indvendig med kalkmørtel. Bygningens saddeltag var delvist af træ, og sandsynligvis beklædt med ris og græstørv. Kirken dateres til ca. 1300 på grund af fællestræk med samtidigt norsk kirkebyggeri. En af de aller-seneste skriftlige efterretninger fra de norrøne samfund i Grønland omtaler et bryllup, der fandt sted her i 1408.

**Boligen** (ruin nr. 6). Hus opført med tykke mure af græstørv og sten, bortset fra rum X - hallen - som har rene stenmure. De ældste rum er VIII og IX, der oprindelig udgjorde et enkelt langhus. Dette udvidedes efterhånden til et sammenhængende kompleks med mange rum, indbyrdes forbundet af gange. Hallen (rum X) er den yngste udvidelse og formentlig bygget samtidig med kirken.

**Kostald** (ruin nr. 7). Sammenbygget stald og hølade. Stalden i vestenden havde op til 5 m tykke vægge af tørv og sten. Der har været plads til ca. 10 køer, og enkelte af de flade båseskillesten ligger næsten på deres oprindelige plads. Laden i østenden har haft tyndere vægge sat i sten.
